# Grenzen bei der Weiterverarbeitung von Aufträgen mit Rubbelfarbe

**EIN GUTACHTER BERICHTET AUS DER PRAXIS (72)** ■ Was ist zu tun, wenn großflächig mit Rubbelfarbe bedruckte Bogen in externen Verarbeitungsgängen weiterverarbeitet werden, und wer ist für Folgeschäden verantwortlich, wenn Kosten wegen fehlender Vorkehrungsmaßnahmen auftreten? Mit dieser Fragestellung setzte sich unser Gutachter im Rahmen einer Kundenreklamation auseinander.

## DD-SERIE

### PROBLEMFÄLLE AUS GRAFISCHEN BETRIEBEN

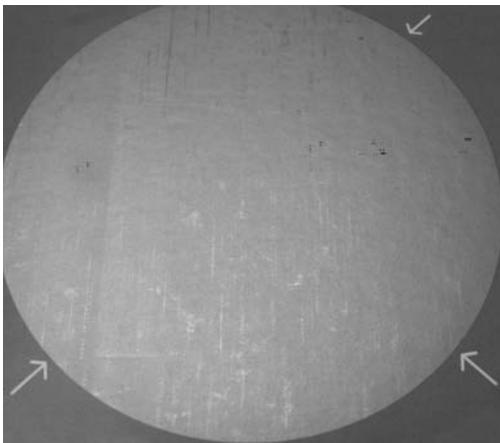
■ Was war passiert? Im Siebdruck mit Rubbelfarbe großflächig bedruckte Bogen wurden vorher zweifarbig im Bogenoffset bedruckt. Vor dem Auftragen der Rubbelfarbe erfolgte, wie für Rubbelfarben üblich, das Aufbringen eines Primers. Diese Bogen wurden dann in einem externen Verarbeitungsgang auf Pappe kaschiert. Dabei stellte man fest, dass die im Siebdruck aufgebrauchte Rubbelfarbe nicht wischfest ist. Die Bogen konnten aufgrund des starken Farbabriebs nicht verarbeitet werden (Abbildung 1).

Weiterhin hat die im Siebdruck aufgebrauchte Rubbelfarbe eine relativ hohe Farbschichtdicke und liegt im Vergleich zum Bedruckstoff im Niveau etwas höher. Bei maschinellen Verarbeitungsgängen ist es aber Voraussetzung, dass Transportwalzen auf die Dicke des Bedruckstoffs eingestellt werden. Dadurch ist ein problemloser Transport überhaupt möglich. Wenn in diesem Fall die Rubbelfarbe in hoher Farbschichtdicke

Abbildung 1 zeigt deutlichen Farbabrieb beim Kaschiervorgang (makroskopische Aufnahme).

werden, da beim ersten Kaschierversuch ohne den aufgebrauchten Schutzlack etwa 1800 Makulaturbogen entstanden sind.

Bei der beanstandeten Produktion handelte es sich dagegen um eine relativ große, mit Rubbelfarbe bedruckte Fläche, welche verteilt über den gesamten Druckbogen mit etwa 60 Prozent den größten Flächenanteil einnahm.

auf dem Bedruckstoff aufliegt und zudem noch einen sehr hohen Flächenanteil des zu verarbeitenden Bogens vereinnahmt, ist ein Abrieb der bekanntermaßen empfindlichen Rubbelfarbe unvermeidbar.

Aus den genannten Gründen ist das Aufbringen eines Schutzlackes für eine weitere maschinelle Verarbeitung der mit Rubbelfarbe bedruckten Bogen eine dringende Voraussetzung.

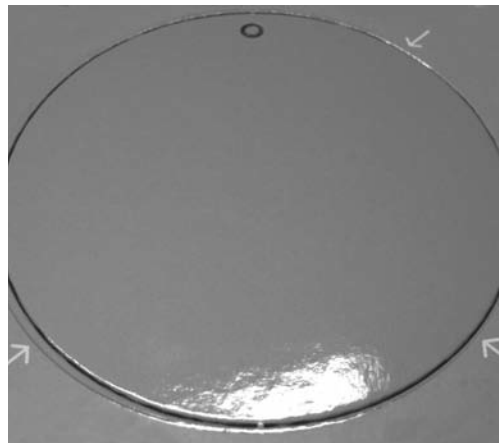
Abbildung 2 zeigt hingegen eine störungsfreie Verarbeitung (makroskopische Aufnahme).

In einem zusätzlichen Arbeitsgang mussten die mit Rubbelfarbe versehenen Bogen mit Schutzlack überlackiert werden, um so die Verarbeitung in der Kaschiermaschine gewährleisten zu können (Abbildung 2).
