# „Schnabeln“ von Buchdecken – Problem in beheizten, unklimalisierten Räumen?

**EIN GUTACHTER BERICHTET AUS DER PRAXIS (86)** ■ Woran liegt es, wenn sich die Buchdecke deutlich vom Innenteil eines Buches abhebt und ist das Abheben der Buchdecke zu tolerieren beziehungsweise ist eine komplette Neuproduktion erforderlich? Mit diesen Fragestellungen hatte sich unser berichtender Sachverständiger im Rahmen eines Gutachtauftrages zu beschäftigen.

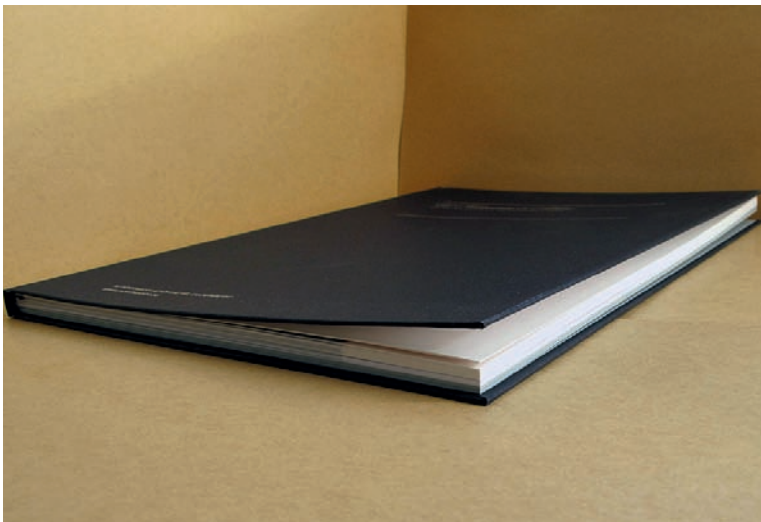
Der Endkunde beanstandete die komplette Produktion, da die Buchdecken nach dem Auspacken der Exemplare ein deutlich erkennbares Aufwölben (Schnabeln) zur offenen Außenseite hin aufwiesen (siehe Abbildung). Seitens des Kunden bestand die Vermutung, dass die drei unterschiedlichen Papiersorten im Innenteil der Bücher aufgrund unterschiedlicher Materialeigenschaften zu

Nach dem Auspacken wiesen die Buchdecken ein deutlich erkennbares Aufwölben (Schnabeln) zur offenen Außenseite hin auf.

Somit erfolgt in beheizten, nicht klimatisierten Räumen eine einseitige Austrocknung der Pappen, deren Fasern sich zusammenziehen. Als Folge der einseitigen Faserverkürzungen wird eine Wölbung des Formates hervorgerufen. Durch zusätzliche verstärkte Schrumpfung des Bezugsmaterials wird das Ungleichgewicht der Feuchte und deren Auswirkung verstärkt.

Die beanstandete Nichtplanlage der Buchdecken hat ihre Ursache ausschließlich in einem während der Heizperiode nicht zu vermeidenden Feuchtigkeitsaustausch und damit verbundener Materialschrumpfung zwischen naturgemäß feuchter Buchdecke und trockener Umgebungsluft.

Aus Sachverständigensicht hätte lediglich schon bei der Planung des Druckauftrages berücksichtigt werden müssen, dass für die Fertigung der Buchdecke eine dickere Pappe verwendet werden sollte. Es ist bekannt, dass insbesondere dünne Pappen stärker zum Wölben neigen bzw. dem Prozess des Wölbens aufgrund der geringeren Steifigkeit von dünnen Pappen auch einen geringeren Widerstand entgegenbringen.

Als Problemlösung wurde eine Neuproduktion der Buchdecken vorgeschlagen. Dabei sollten durch Vorversuche (Lagerung von DIN-A4-Mustern in trockenem Klima) geeignete Pappensorten, also Pappen mit grundsätzlich geringer Wölbendenz bei Feuchtigkeitsabgabe, gefunden werden.

Ebenso könnte durch diese Vorversuche eine Zweiseitigkeit der Pappen geprüft werden. Danach sollte dann die Pappenseite mit der geringeren Wölbendenz bei der Neuproduktion außen liegen. (fl)
