# UV-Lackierung: Probleme bei der Bogentrennung

**EIN GUTACHTER BERICHTET AUS DER PRAXIS (122)** ■ Für eine Auflage von Werbeprospekten sollte während einer längeren Regenperiode im Sommer eine einseitige Spotlackierung mit UV-Lack im Siebdruck aufgebracht werden. Die Bogen-Rückseiten wurden vollflächig lackiert.

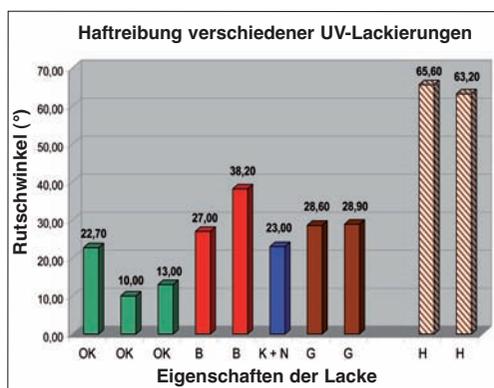
**DIE ERGEBNISSE DER RUTSCHWINKEL** der verschiedenen Proben sind im Diagramm dargestellt. Lackierungen, die nicht im Zusammenhang mit Reklamationen standen (Lackeigenschaften „OK“; grüne Säulen) weisen Rutschwinkel im Bereich zwischen 10° und 23° auf.

Lackeigenschaften „OK“ = gut verarbeitbare UV-Lackierung; „K + N“ = UV-Lackierung mit Haftproblemen auf der Druckfarbe; „B“ = UV-Lackierung mit Blockerscheinungen; „G“ = UV-Lackierungen aus Reklamation mit schlechtem Gleitverhalten; „H“ = Muster wie „G“ nach erhöhter Druckbelastung (Stapellast).

schaften „K + N“; blaue Säule) bewegte sich mit 23° im gleichen Rutschwinkelbereich wie die nicht blockenden Lackierungen.

Die aus Reklamationen stammenden blockenden Lackierungen (Lackeigenschaften „B“; rote Säulen) hingegen wiesen auch bei der relativ geringen, in der Norm geforderten Belastung von 0,05 N/cm<sup>2</sup>, hohe Rutschwinkel von 27° bis 38° auf. Mit mehr als 28° Rutschwinkel lagen die wegen Problemen der Bogentrennung beanstandeten Lackierungen (Lackeigenschaften G; braune Säulen) in

relativ hohen Bereichen, ähnlich den blockenden Mustern.

Nach der kurzen Druckbelastung stiegen bei den beiden Lackierungen (Lackeigenschaften „H“; braun schraffierte Säulen) die Rutschwinkel auf 63° bis 65° an. Dieses Verhalten, selbst bei Normklima (23°C, 50% relative Luftfeuchte) wies eindeutig darauf hin, dass das Stapelverhalten der Lacke unzureichend ist. Keines der anderen geprüften Lackmuster wies vergleichbare negative Eigenschaften auf.

In jedem Fall erscheint es als gute Idee, wenn Hersteller von UV-Lacken im Hinblick auf deren Trennverhalten während des Sommerhalbjahrs Silikate als Abstandhalter beimischen können. (fl)
